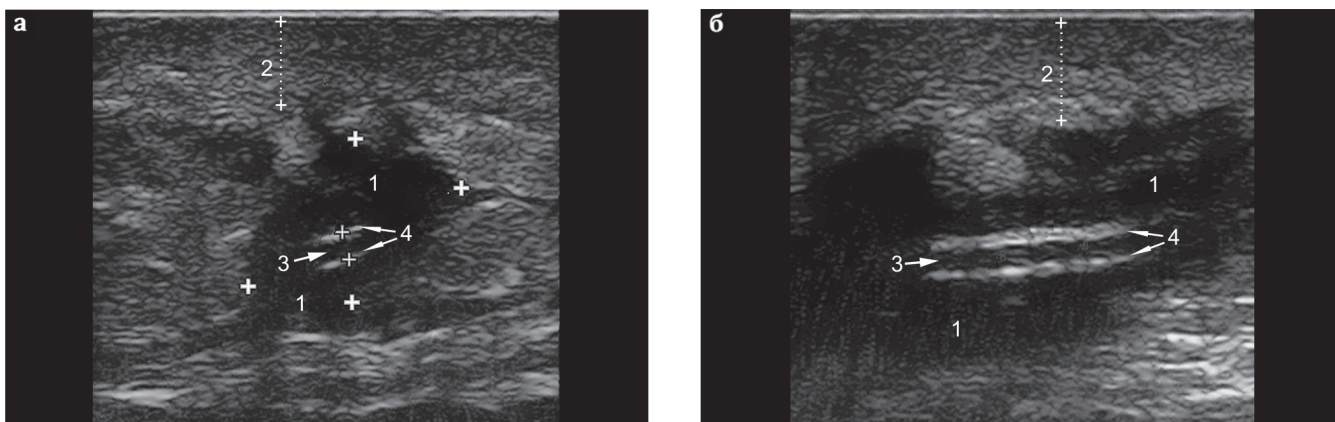
**Рис. 5.30. Воспалительные осложнения в месте имплантации нитей (1 — жидкость, 2 — дерма, 3 — гипозоногенная основа нити, 4 — гиперэхогенная оболочка нити): фрагмент неудаленной нити из полиэфирного волокна в силиконовой оболочке в области гранулемы поднижнечелюстной области при поперечном (а) и продольном (б) сканировании.**
